# Klimakonzeption zur präventiven Konservierung des St. Salvators

## Aspekte zum Schadensrisiko durch Salze und zur Schimmelpilzbildung unter Berücksichtigung der Nutzung

Markus Krüger

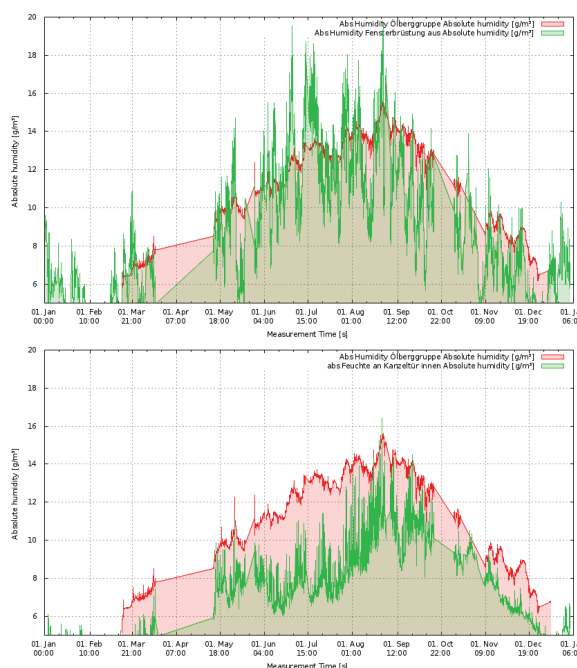
Bild 2 Absolute Feuchte an verschiedenen Messstellen 2012 (Außenklima sowie Nahfeldklima an Ölberggruppe und Kanzeltürwand)

Gemäß der Untersuchungen der MPA Universität Stuttgart liegen für die verschiedenen Probenahmestellen im Bereich des Ölbergs sehr unterschiedliche Ergebnisse bezüglich der vorhandenen Salze und Salzkonzentrationen vor (siehe diesbezüglich auch Abschlussbericht zum DBU Projekt [DBU 2015]). Als bauschädliche Salze wurden neben Gips auch Magnesiumsulfate, Natriumsulfate sowie auch Chloride detektiert. Berücksichtigt man hierbei die vorliegenden klimatischen Verhältnisse in der oberen Kapelle, so ergibt sich insbesondere anhand der Klimamessungen aus dem Jahr 2012, dass zumindest im Jahr 2012 vorwiegend mit einer nahezu durchgehenden Verdunstung von Feuchtigkeit über die Steinoberflächen auszugehen war [Krüger 2015]. Diesen Schluss kann man aus dem Vergleich der absoluten Feuchte im Nahfeld des Ölbergs und der absoluten Feuchte an der Innenwand nahe der Kanzeltür ableiten (siehe hierzu Bild 2, unten). Die absolute Feuchte im Bereich des Ölbergs lag nahezu über das gesamte Jahr über der Feuchte im Bereich der Kanzeltür, so dass mit einem kontinuierlichen Feuchtestrom und damit einer kontinuierlichen Verdunstung von Feuchtigkeit an der Ölberggruppe gerechnet werden musste. Folge einer derartig kontinuierlichen Verdunstung ist, dass sich Salze in der Porenlösung bis zur Übersättigung aufkonzentrieren und an den Steinoberflächen und im oberflä-

chennahen Bereich kristallisieren und eine Steinschädigung, wie sie ja auch vorliegt, langfristig unter bestimmten Bedingungen zu erwarten ist. Obwohl nur Messungen für das Jahr 2012 vorliegen, ist davon auszugehen, dass in den davorliegenden Jahren die klimatische Situation ähnlich war.

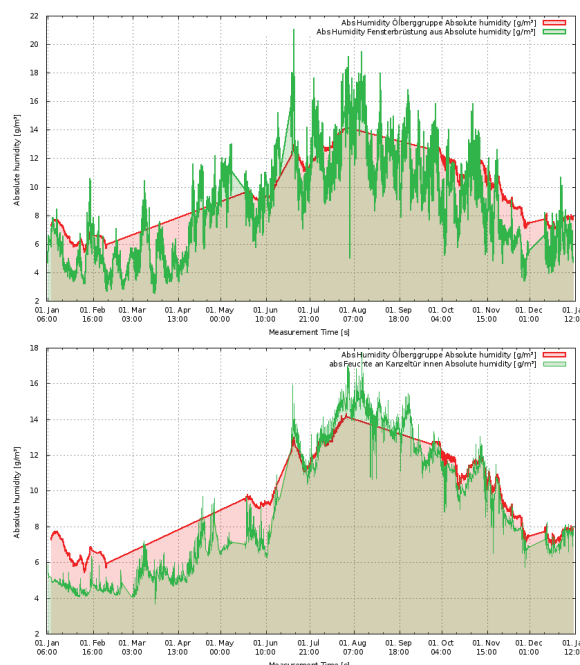
Bild 3 Absolute Feuchte an verschiedenen Messstellen 2013 (Außenklima sowie Nahfeldklima an Ölberggruppe und Kanzeltürwand)

Aufgrund des festgestellten hohen Schädigungsgrades der Ölberggruppe wurde in einer Sofortmaßnahme Mitte 2013 initiiert, die Eingangstür zur oberen Kapelle dauerhaft geschlossen zu halten. Diese Maßnahme diente primär dem Zweck, das Klima innerhalb der oberen Kapelle zu stabilisieren und damit das Risiko einer weiteren Schädigung zu minimieren. Im Hinblick auf die klimatische Situation im Nahfeld um die Ölberggruppe hat sich diese Maßnahme positiv ausgewirkt, wie dies aus Bild 3 (unten) und Bild 4 (unten) ersichtlich wird. So kann aus den Abbildungen entnommen werden, dass ab ca. Juli 2013 nicht nur die Differenz zwischen der Feuchte nahe der Kanzelwand und der Feuchte am Ölberg minimiert wurde, sondern auch insgesamt die Fluktuation bzw. Schwankungen der absoluten Feuchte im Bereich des Ölbergs gegenüber dem Vergleichsjahr 2012 abgenommen haben. Insgesamt wurde damit die Verdunstung von Feuchtigkeit an der Steinoberfläche minimiert und auch ein stabilerer Feuchtezustand erreicht. Es kann davon ausgegangen werden, dass damit auch mögliche

steinschädigende Kristallisationsvorgänge von Salzen minimiert wurden. Je höher die relative Luftfeuchte im Nahfeld um die Ölberggruppe und je geringer die Differenz der absoluten Feuchten innerhalb der Kapelle ist, desto geringer ist die Verdunstung von Wasser über die Steinoberflächen (und damit Transportvorgänge von gelösten Salzen an die Steinoberfläche).

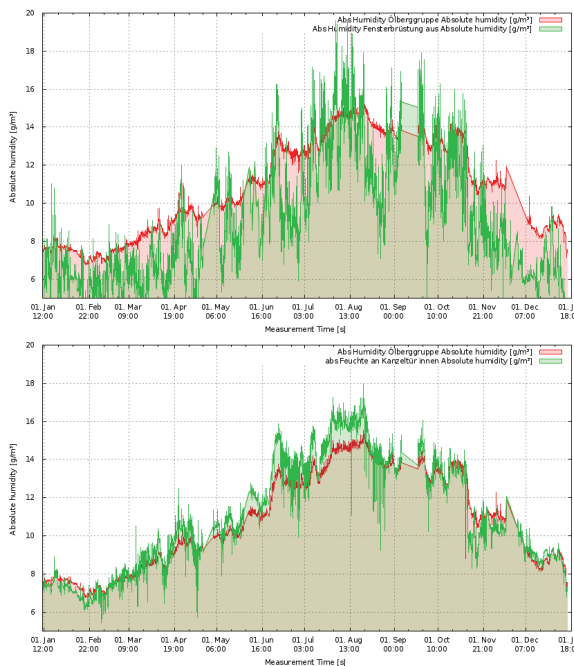
Bild 4 Absolute Feuchte an verschiedenen Messstellen 2014 (Außenklima sowie Nahfeldklima an Ölberggruppe und Kanzeltürwand)

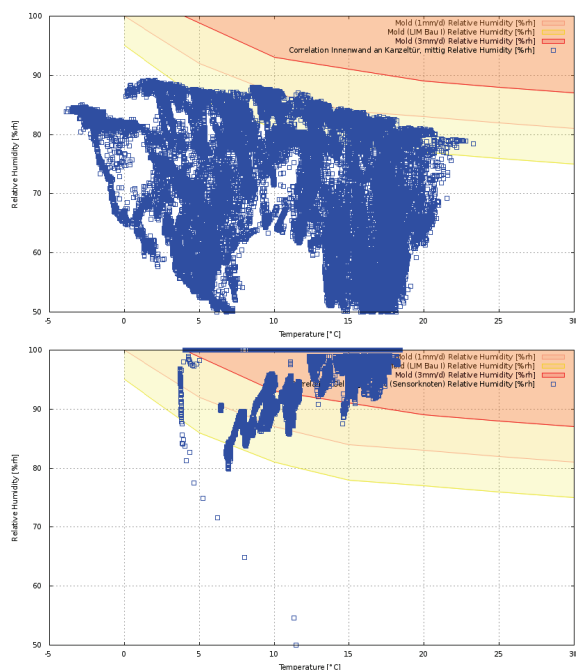
Betrachtet man die Messdaten zum Nahfeldklima im Bereich der Ölberggruppe für die Jahre 2012 bis 2014 (vgl. Bild 6, Bild 7 und Bild 8 jeweils untere Abbildung), so ist festzustellen, dass mit einem erhöhten Schimmelpilzwachstum im Bereich der Ölberggruppe in allen Jahren zu rechnen wäre, da in der Regel Nahfeldfeuchten von über 80% RF vorliegen. Tatsächlich wurde aber keine erhöhte Schimmelpilzbildung im Bereich des Ölbergs beobachtet. Eine mögliche Erklärung für diesen Umstand könnte der für das Schimmelpilzwachstum fehlende Nährboden in Verbindung mit den vorhandenen Salzen sein, die sich eventuell hemmend auf Sporenauskeimung bzw. Schimmelpilzwachstum auswirken.

Bild 6 RF/T-Diagramm Nahfeldklima für den Bereich Kanzeltürwand innen (oben) und Ölberggruppe (unten) im Jahr 2012

Aus Bild 6 und Bild 7 wird ersichtlich, dass die Maßnahme der im Laufe des Jahres 2013 initiierten automatischen Türschließung signifikanten Einfluss auf das Innenraumklima im Bereich der Außenwand hat, mit der Folge, dass sehr hohe Luftfeuchten

vorhanden sind und mit Schimmelpilzwachstum innen an der Außenwand zu rechnen ist. Tatsächlich wurde auch eine vermehrte Schimmelpilzbildung in der oberen Kapelle beobachtet. Das Jahr 2014 zeichnete sich darüber hinaus durch ungewöhnlich hohe relative Luftfeuchten aus, so dass allgemein durch das vorherrschende Außenklima die Schimmelpilzgefährdung vieler Objekte erhöht war.

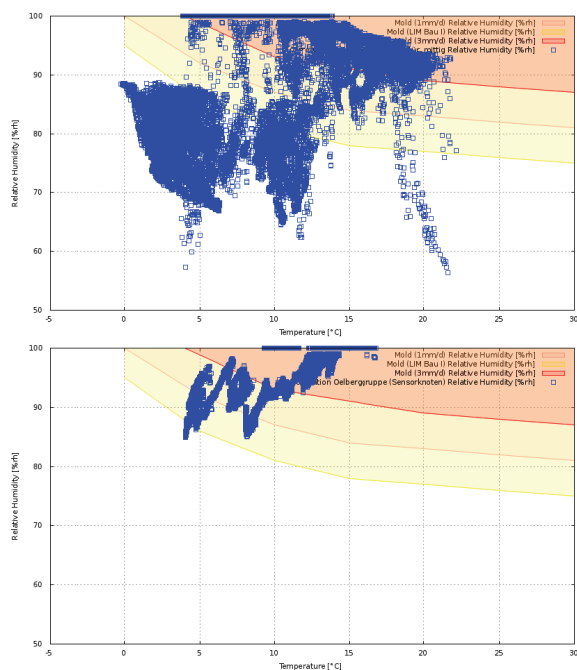
Bild 7 RF/T-Diagramm Nahfeldklima für den Bereich Kanzeltürwand innen (oben) und Ölberggruppe (unten) im Jahr 2013

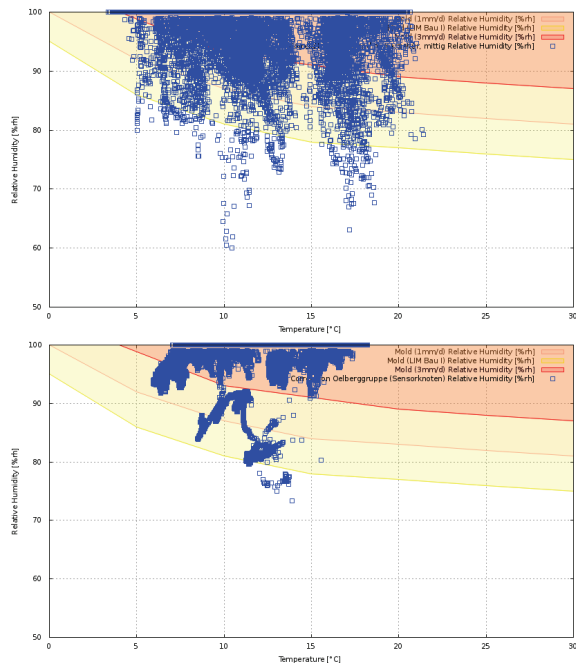
Bild 8 RF/T-Diagramm Nahfeldklima für den Bereich Kanzeltürwand innen (oben) und Ölberggruppe (unten) im Jahr 2014

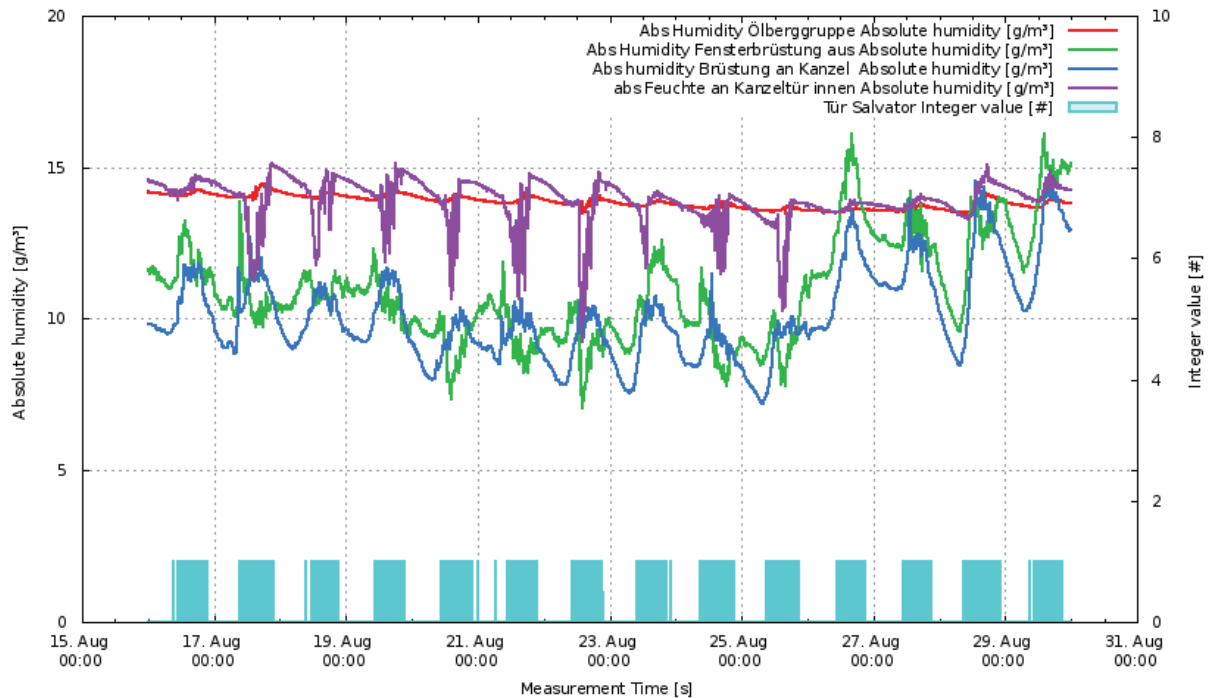
Bild 10 zeigt absolute Luftfeuchtegehalte verschiedener Sensoren und Zeiten der Türöffnung. Zu erkennen ist, dass die Luftfeuchtegehalte durch Zeiten

der Türöffnung dann beeinflusst werden, wenn insbesondere außen gegenüber innen unterschiedliche Feuchtegehalte vorhanden sind (siehe diesbezüglich abs. Feuchte an Kanzeltürwand innen in Bild 10). Dabei wirkt sich die türöffnungsbedingte Feuchteveränderung allerdings nur geringfügig auf das Nahfeldklima im Bereich der Ölberggruppe aus.

Bild 10 Absolute Luftfeuchtegehalte verschiedener Sensoren und Zeiten der Türöffnung (16.08.2014 bis 30.08.2014)

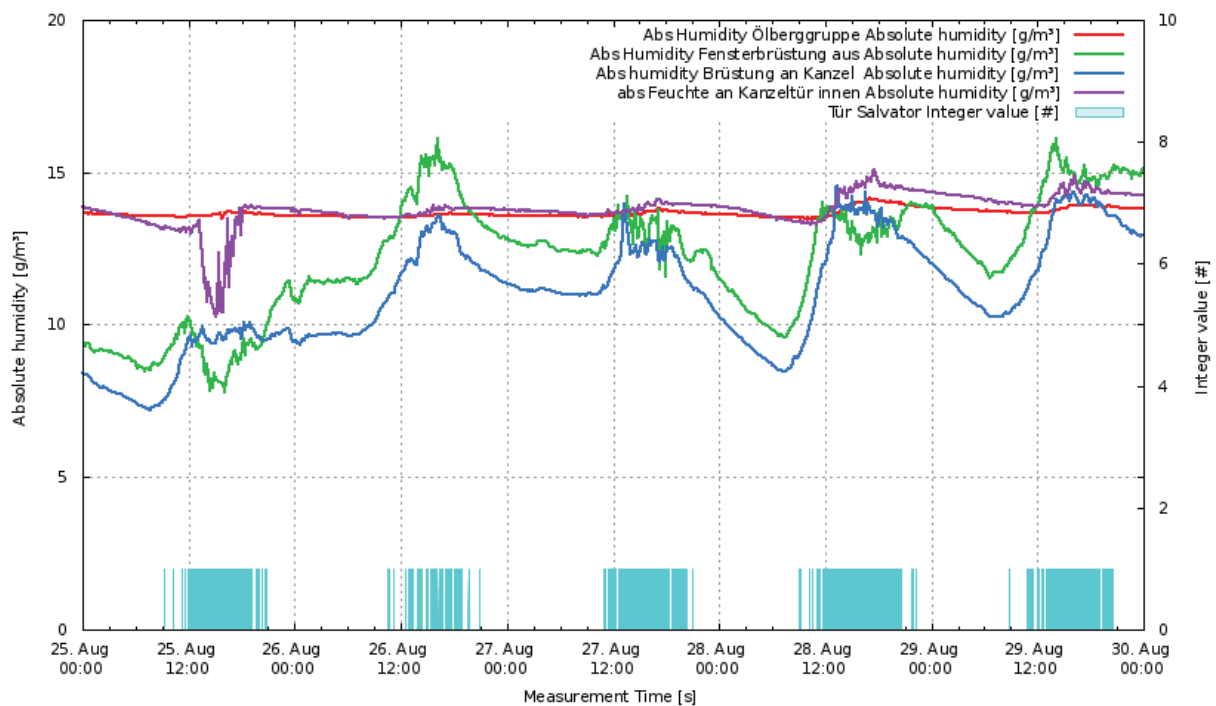
Zudem ist eine Veränderung der Innenraumfeuchte nur signifikant bei längerer Türöffnung. Sind die absoluten Feuchtegehalte innen wie außen hingegen ungefähr gleich, so ist eine Beeinflussung der Innenraumfeuchte durch die Türöffnung in der Regel vernachlässigbar (vgl. hierzu exemplarisch Bild 11).

Bild 11 Absolute Luftfeuchtegehalte verschiedener Sensoren und Zeiten der Türöffnung (25.08.2014 bis 30.08.2014)

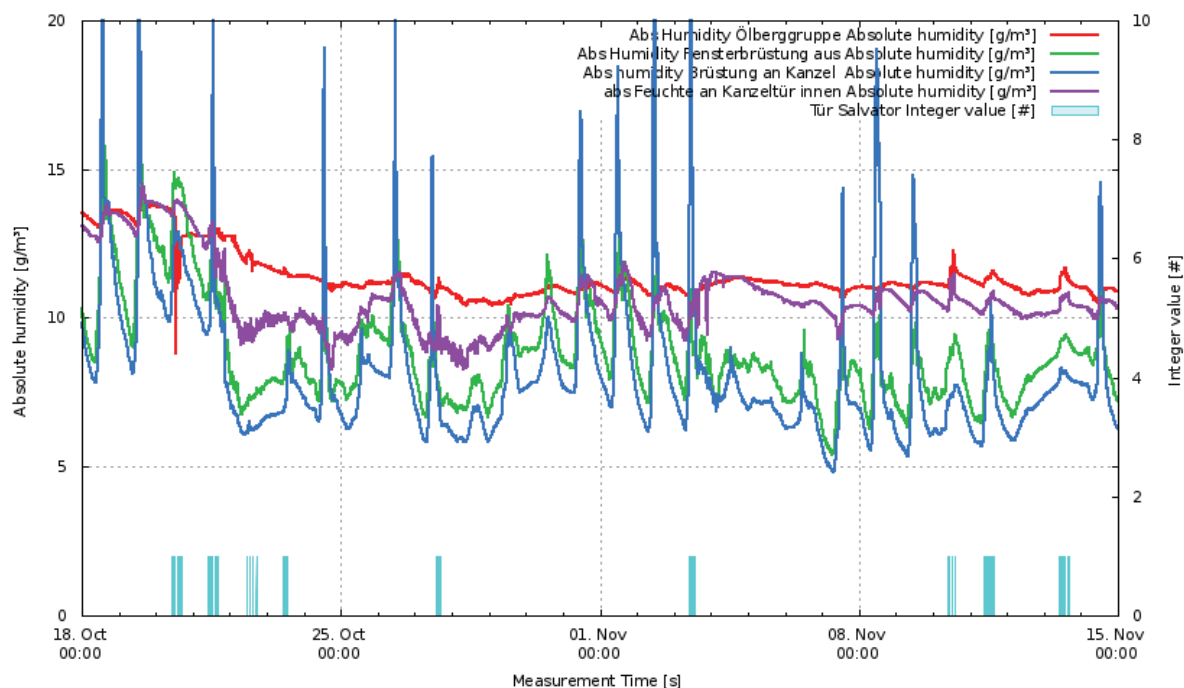
Bild 12 Absolute Luftfeuchtegehalte verschiedener Sensoren und Zeiten der Türöffnung (18.10.2014 bis 15.11.2014)

Aber auch wenn die Tür zur oberen Kapelle des St. Salvators durchgehend geschlossen ist, verändert sich die Innenraumfeuchte geringfügig in Abhängigkeit von der Außenfeuchte (siehe diesbezüglich z.B. Feuchtegehalte bei vorwiegendem Regenwetter in Bild 12).

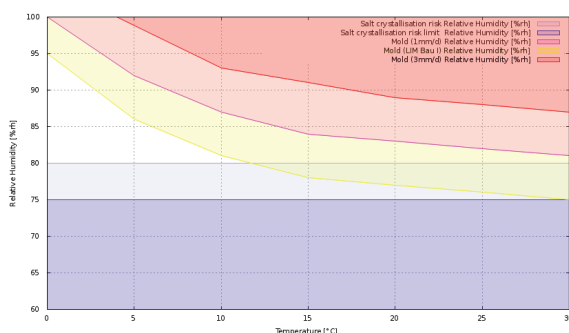
Bild 13 Risikozonen und präferierter Zielbereiche für das Innenraumklima.

In den letzten drei Jahren lag die Temperatur in der oberen Kapelle im Bereich zwischen etwa 0°C und 20°C. Wird von einer aktiven Beheizung bei Innenraumtemperaturen oberhalb von +5°C abgesehen, was empfehlenswert ist, wird sich zukünftig das Innenraumklima in einem vergleichbaren Temperaturbereich bewegen. Als zentraler Steuerparameter bleibt damit die Kontrolle der Luftfeuchte übrig. Wie die Ergebnisse aus dem Klimamonitoring als auch die vorhandenen Schäden durch Salzkristallisation zeigen, konnte mittels passiver Maßnahmen (z.B. die manuelle Belüftung durch Öffnung der Eingangstür oder aber die permanente Schließung), das Innenraumklima beeinflusst, nicht aber für alle Schadensrisiken zufriedenstellend kontrolliert bzw. stabilisiert werden. Ziel muss daher sein, neben dem Erreichen eines Zielfeuchteniveaus kurzzeitige Schwankungen sowohl der Temperatur als auch der

relativen Feuchte zu minimieren und für eine entsprechende Klimastabilität zu sorgen. Vor diesem Hintergrund erscheint der permanente Einsatz eines geregelten Luftentfeuchters unabdingbar. Als Zielgröße für die Obergrenze der Feuchte können die weiter oben genannten Empfehlungen gemäß WTA Merkblatt 6-3-08/D angesehen werden (siehe auch Bild 13). Danach liegen die Grenzwerte für die Substratgruppe II je nach aktueller Temperatur bei etwa 77% bis 85% RF. Werden diese Grenzwerte im Nahfeld um die betroffenen Bereiche eingehalten, ist mit keiner weiteren wesentlichen Schimmelbildung mehr zu rechnen. Um jedoch auch das Risiko der weiteren Salzverwitterung zu minimieren, sollten die angesprochenen Obergrenzen auch nicht zu weit unterschritten werden, denn jegliche weitere Feuchteabsenkung führt zu einer erhöhten Verdunstung über die Steinoberflächen. In Anbetracht der vorliegenden Salzbelastung sind im Nahfeld um die Ölberggruppe möglichst Luftfeuchten von 80% langfristig und weiterhin auch Werte unterhalb von 75% RF kurzfristig nicht zu unterschreiten (siehe auch Bild 13). In der Folge ergibt sich hieraus ein sehr eng begrenzter anzustrebender Feuchtekorridor, der mittels eines geeigneten Luftentfeuchters eingeregelt werden sollte. Die Regelung sollte dabei über eine Kombination von mehreren, an verschiedenen Stellen innerhalb der Kapelle angebrachten Sensoren geschehen und nicht nur einen Messwert als Referenz verwerten. Die ordnungsgemäße Funktion und Wirksamkeit der Luftentfeuchtung sollte zudem permanent überwacht werden, was den Weiterbetrieb des Monitoringsystems und die zusätzliche Installation von Sensoren unabdingbar macht.
