# Klimakonzeption zur präventiven Konservierung des St. Salvators

## Aspekte zum Schadensrisiko durch Salze und zur Schimmelpilzbildung unter Berücksichtigung der Nutzung

Markus Krüger

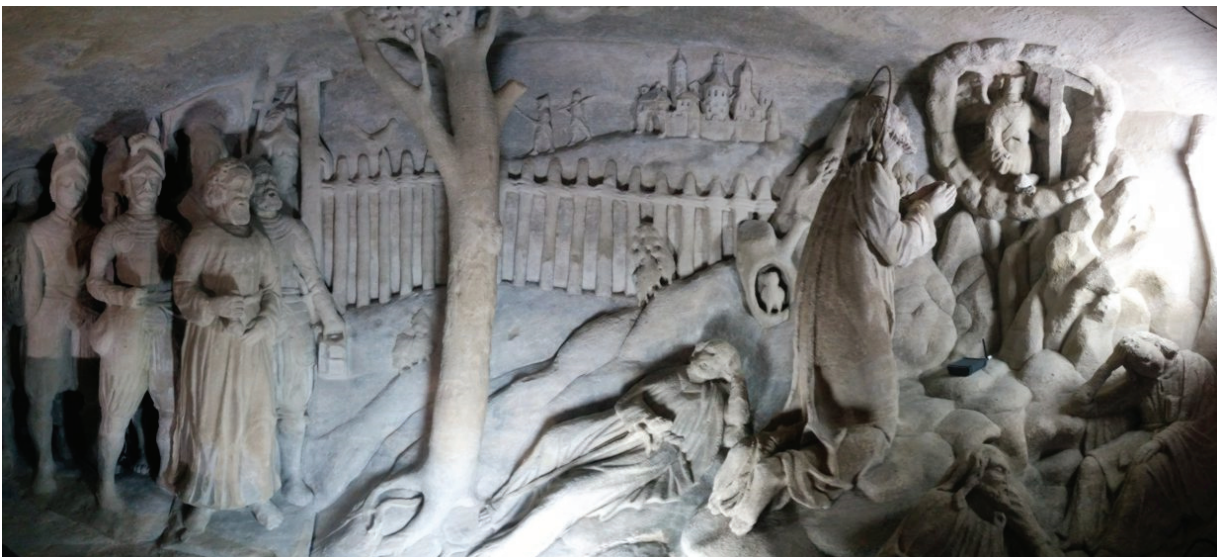
Bild 1 Ölberggruppe des St. Salvators nach der Restaurierung

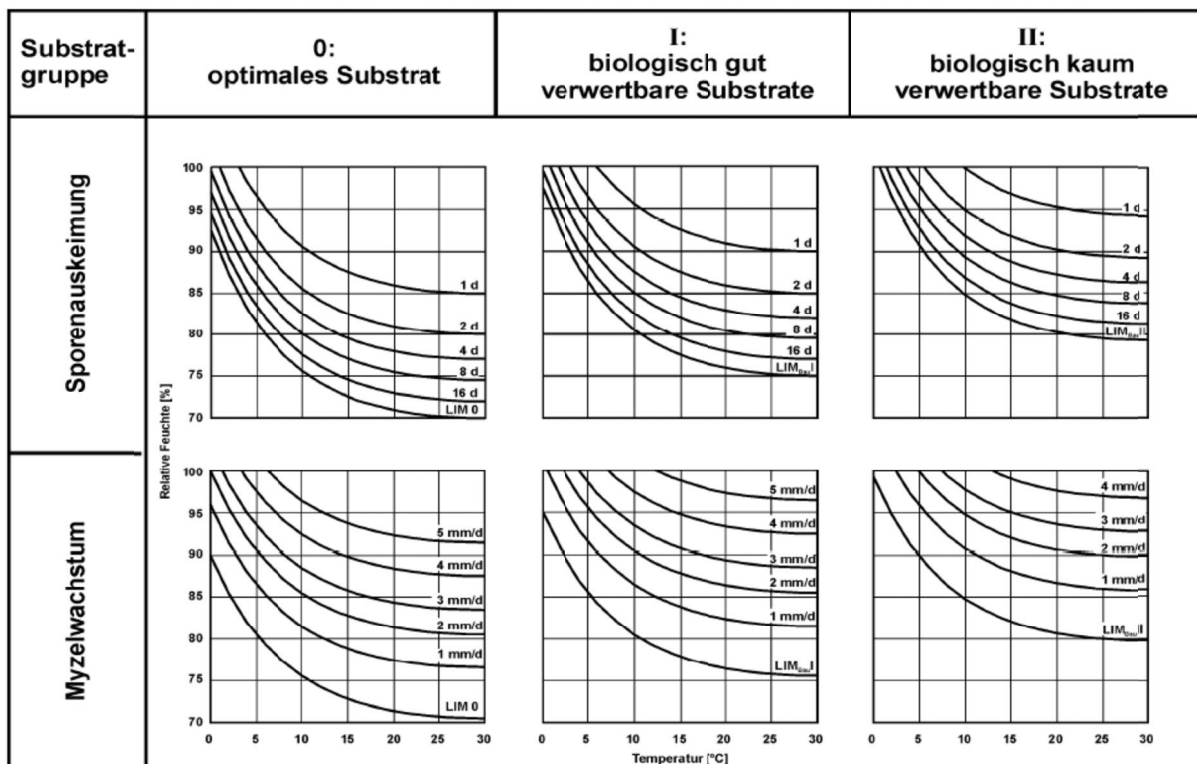
werden für übliche am Bau auftretende Schimmelpilze Isoplethensysteme für die Risikoeinschätzung bezüglich der Schimmelpilzbildung zugrunde gelegt (siehe Bild 5). Unter Verwendung dieser Isoplethensysteme kann für die Risikobewertung für den St. Salvator ungeachtet der Kontamination durch Staubbablagerungen die Substratgruppe I für alle organischen Materialien (z.B. Holzskulpturen, Bänke) und Substratgruppe II für die Skulpturen und die Konstruktionselemente aus mineralisch gebundenen Material zugrunde gelegt werden. Aus Bild 5 wird ersichtlich, dass in Abhängigkeit von der Temperatur bei Feuchten ab ca. 75 bis 80% RF mit einer Sporenauskeimung bzw. einem Schimmelpilzwachstum zu rechnen ist.

Bild 5 Verallgemeinertes Isoplethensystem für Sporenauskeimung bzw. Myzelwachstum für übliche am Bau auftretende Pilze (aus: WTA Merkblatt 6-3-08/D: Rechnerische Prognose des Schimmelpilzwachstumsrisikos).

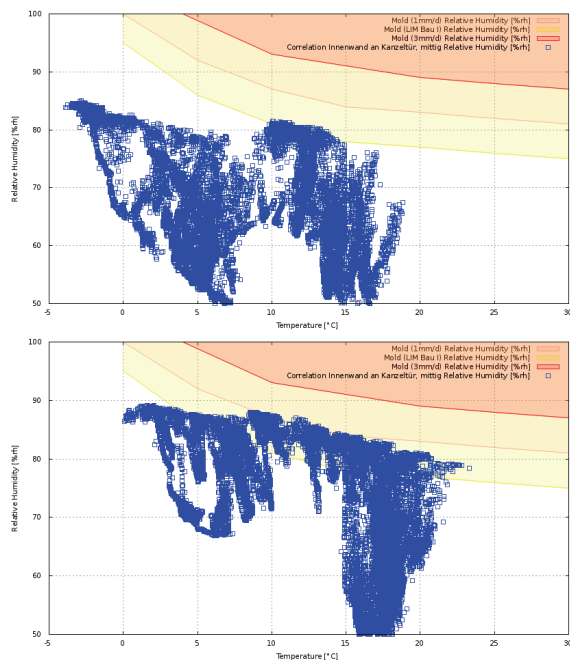
Schimmelpilzbildung in der oberen Kapelle des St. Salvators ist aber kein grundsätzlich neues, sondern vielmehr ein lokal differenziert zu betrachtendes Problem. Schimmelpilzbildung lag und liegt in mehreren Bereichen der Kapelle sowohl auf den Steinoberflächen als auch auf den Holzoberflächen (Bänke, Skulpturen) vor. Es sind allerdings in den vergangenen drei Jahren Verschiebungen des Schimmelpilzrisikos zu verzeichnen. Dies wird beispielsweise aus den jeweils linken Abbildungen in Bild 6, Bild 7 und Bild 8 ersichtlich. Dargestellt ist hier das Nahfeldklima gemessen an der Innenwand hinter der Kanzeltür. Im Jahr 2012 deuten die gemessenen Innenklimata nur auf ein geringes Schimmelpilzwachstum hin, wobei leichte klimatische Unterschiede je nach vorliegender Jahreszeit vorhanden sind. So sind z.B. in der ersten Jahreshälfte die gemessenen Feuchtwerte um etwa 10% geringer als in der zweiten Jahreshälfte (vgl. Bild 9). Demnach ist auch das Risiko der Schimmelpilzbildung in der zweiten Jahreshälfte im Bereich der Außenwand höher.

Bild 9 RF/T-Diagramm Nahfeldklima für den Bereich Kanzeltürwand innen (oben 1. Jahreshälfte 2012, unten 2. Jahreshälfte 2012)
